EichenBau

Beispiel 1

TICKETBERICHT

Beispiel 3

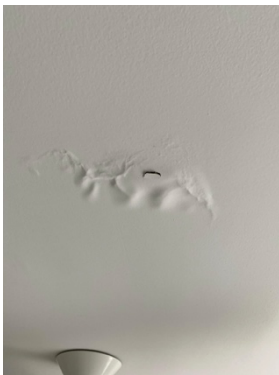
123 - Deckenschablone für Schlafzimmer (624F31)

Zustand der Zimmer. *Die Decke zeigt Anzeichen von Wasserschäden.*

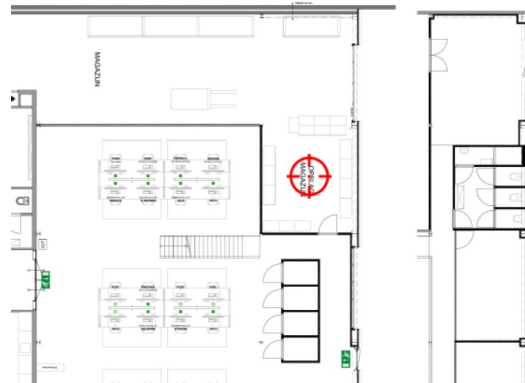
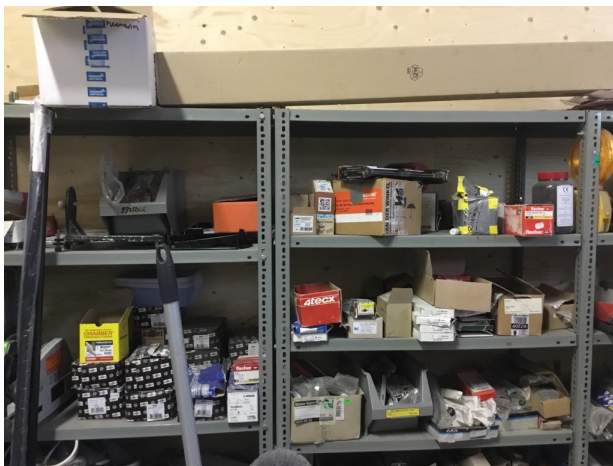
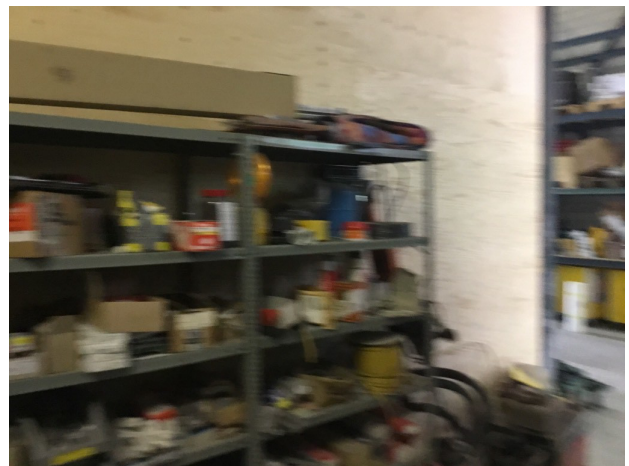
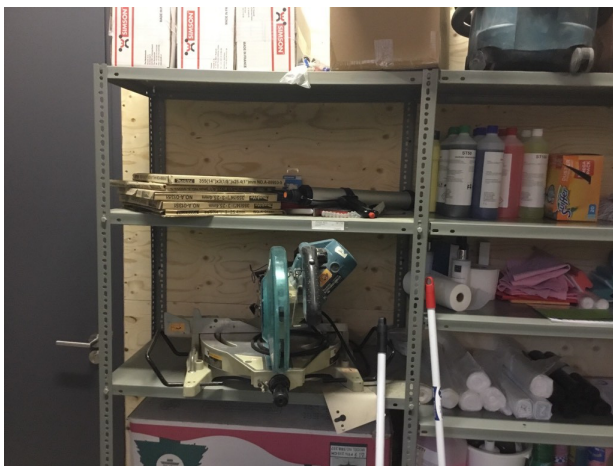
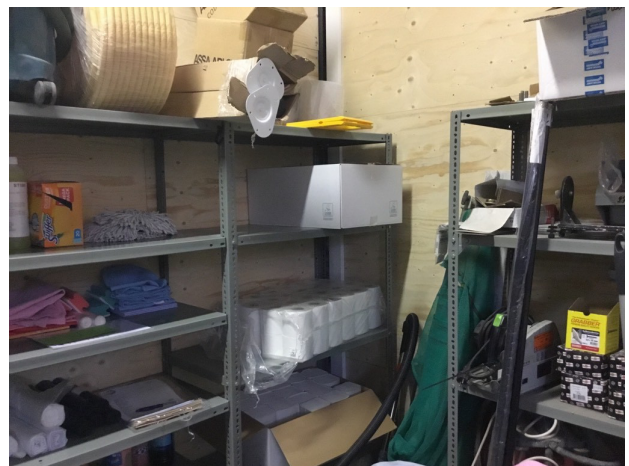
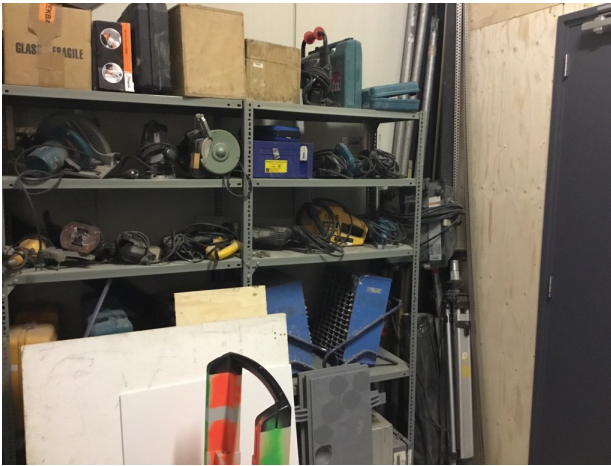
ticket ID: xxxxxx

Lagerraum ausräumen

Der Lagerraum muss dringend entrümpelt werden

Mit diesem Chaos kann man nirgendwo anfangen!

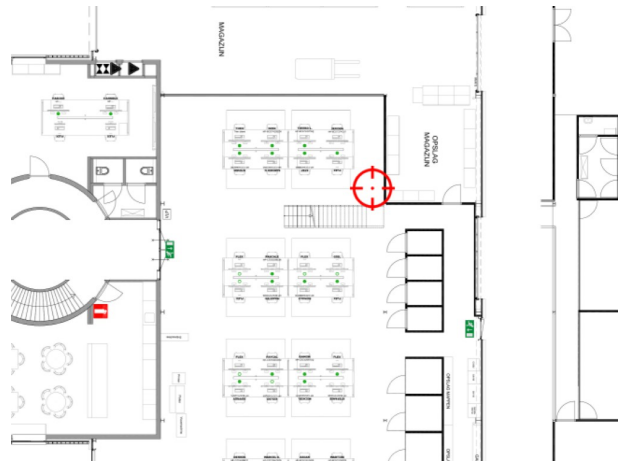
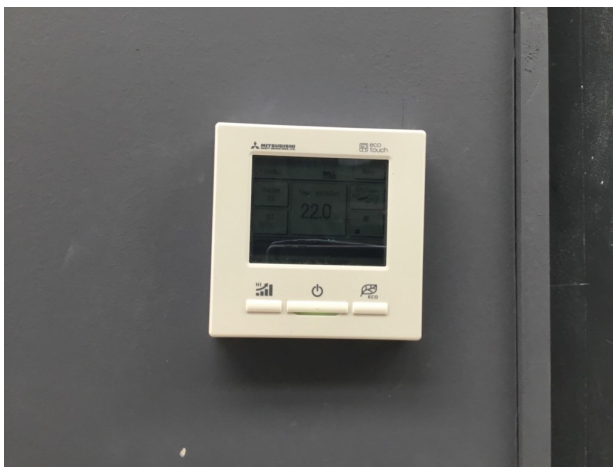
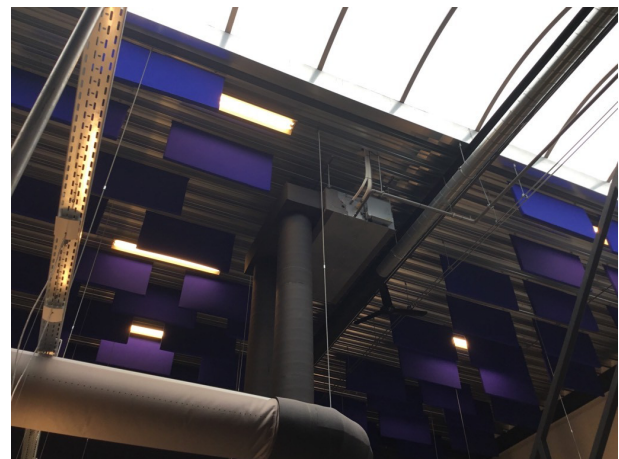
ticket ID: XXX

Klimaanlagen einwählen

Klimageräte müssen vor der Eröffnung getestet und eingestellt werden

Airco hat sich eingewählt und hier einige weitere Bemerkungen, um den Kommentarraum zu füllen

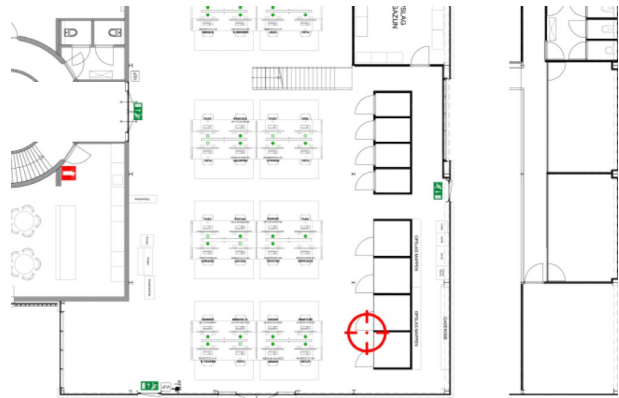
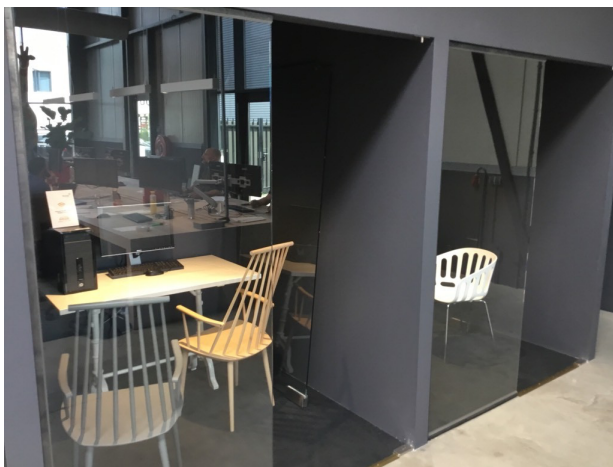
ticket ID: yyyyyy

Einbau von Glastüren

2 Glastüren, die nach dem Austausch der Scharniere eingebaut werden

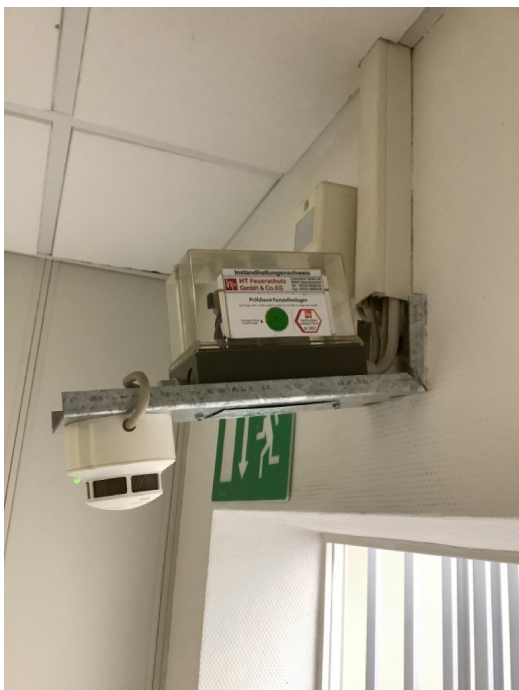
Ticket ID 00000

Brandschutzabschluss

Bei der Begehung am 01.03.2023 wurde festgestellt, dass das Prüfintervall des Brandschutzabschlusses augenscheinlich überschritten ist.

Durch ein Fachunternehmen muss die Tür geprüft, und ggf. Instand gesetzt werden.
