EichenBau

Beispiel 1

TICKETBERICHT

Beispiel 3

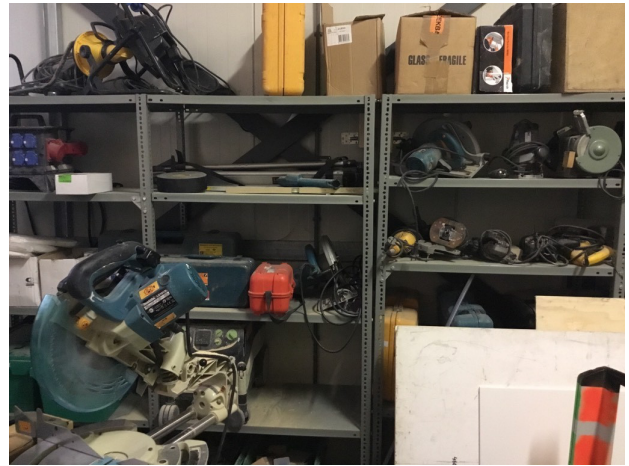
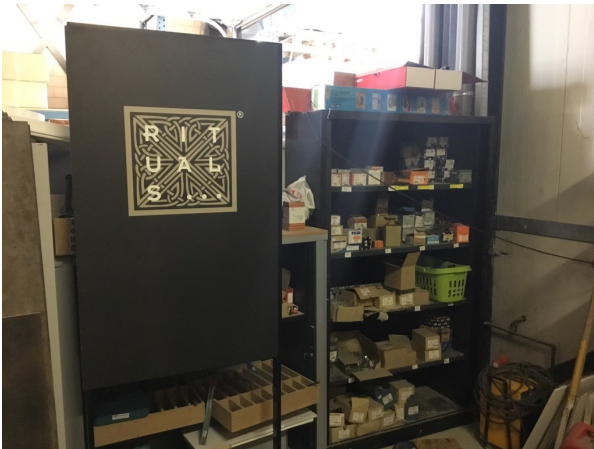
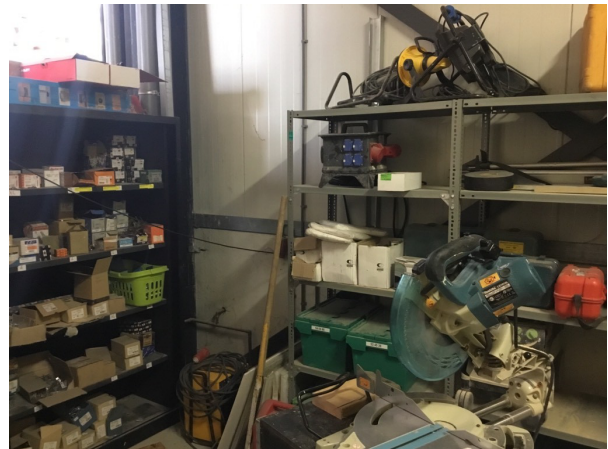
ticket ID: xxxxxx

Lagerraum ausräumen

Der Lagerraum muss dringend entrümpelt werden

Mit diesem Chaos kann man nirgendwo anfangen!
